Parco Regionale di Montecchia e della Valle del Curone

Valutazione della attività del Fontanile Gallarati-Scotti, in Comune di Lomagna e delle sue potenzialità di ricarica

novembre 2006

Indagine realizzata da rea (Ricerche Ecologiche Applicate) s.c.r.l.

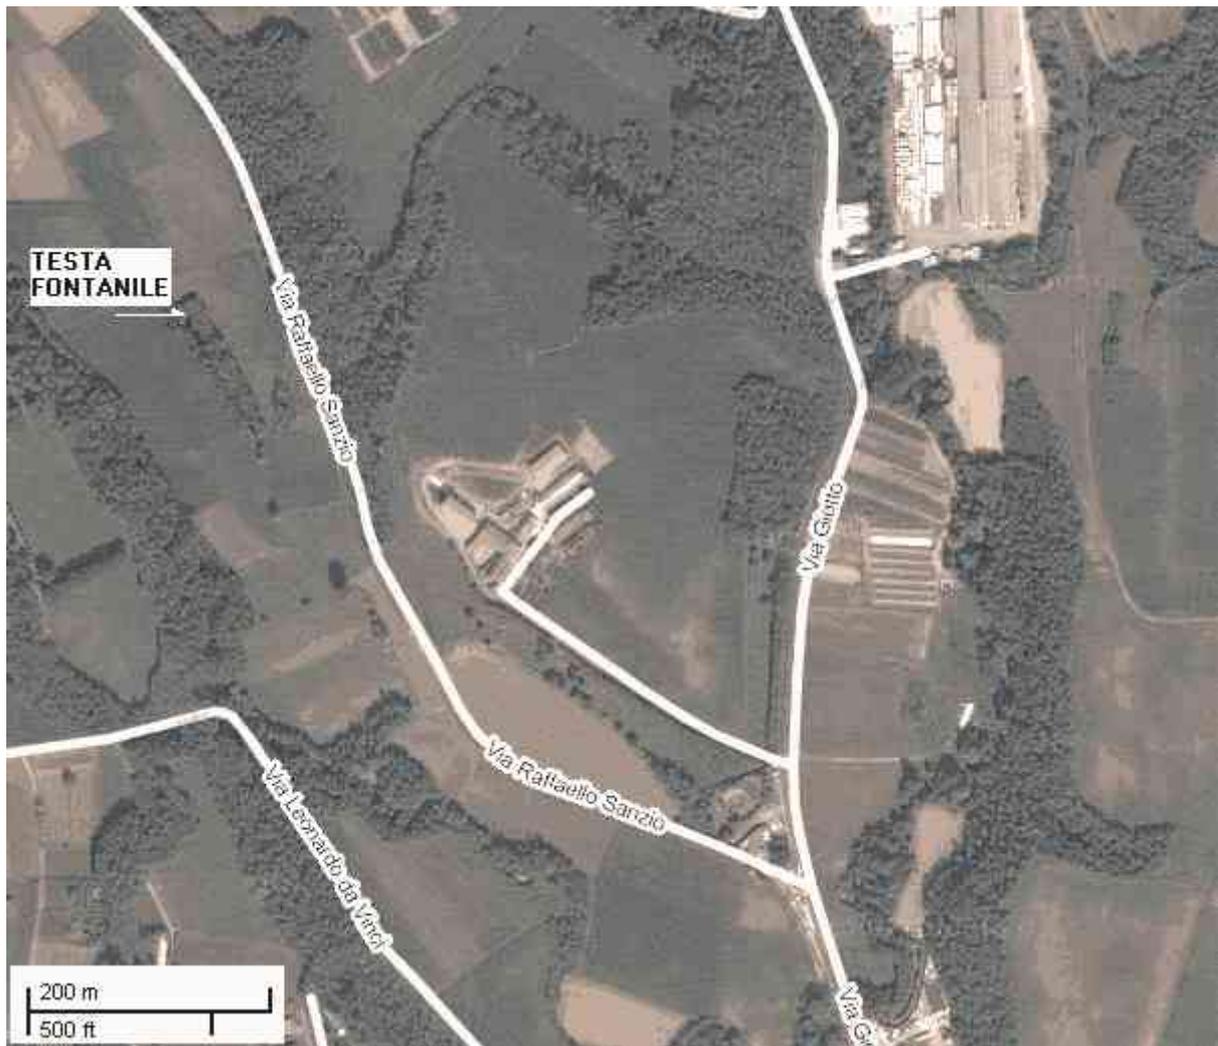
Ubicazione fontanile "I Tini

In coordinate Gauss-Boaga, la testa del fontanile si trova a:

X: 1.528.032

Y: 5.058.252

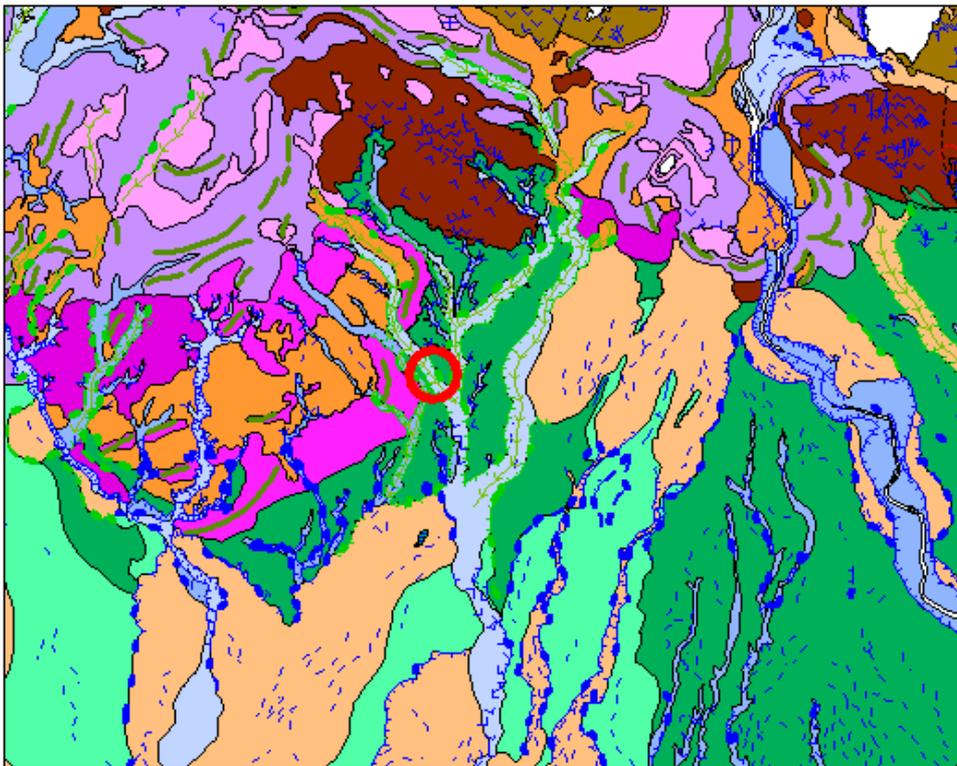
Alla cerchia morenica di Camparada ("Cordoni morenici antichi" – color fucsia nella figura seguente) sono collegate le superfici terrazzate dell'abitato di Lo magna ("Terrazzi antichi" – verde scuro), che rappresentano un antico livello della pianura. Attualmente queste superfici presentano morfologie debolmente ondulate, e sono costituite da ghiaie molto alterate, sulle quali si sono depositi materiali fini di origine eolica (loess). Tali superfici sono caratterizzate dall'alterazione molto spinta dei materiali geologici, che ha generato la matrice argillosa di cui sono costituiti i depositi stessi; sono inoltre presenti orizzonti pedogenetici induriti noti come fragipan. Il fragipan e l'abbondante matrice argillosa rendono difficoltosa l'infiltrazione dell'acqua, che tende a formare ristagni superficiali e/o piccole falde sospese.

*modificato da: Sistema Informativo Territoriale - Regione Lombardia
Basi informative ambientali della Pianura - Geomorfologia
scala di rappresentazione 1:150000*

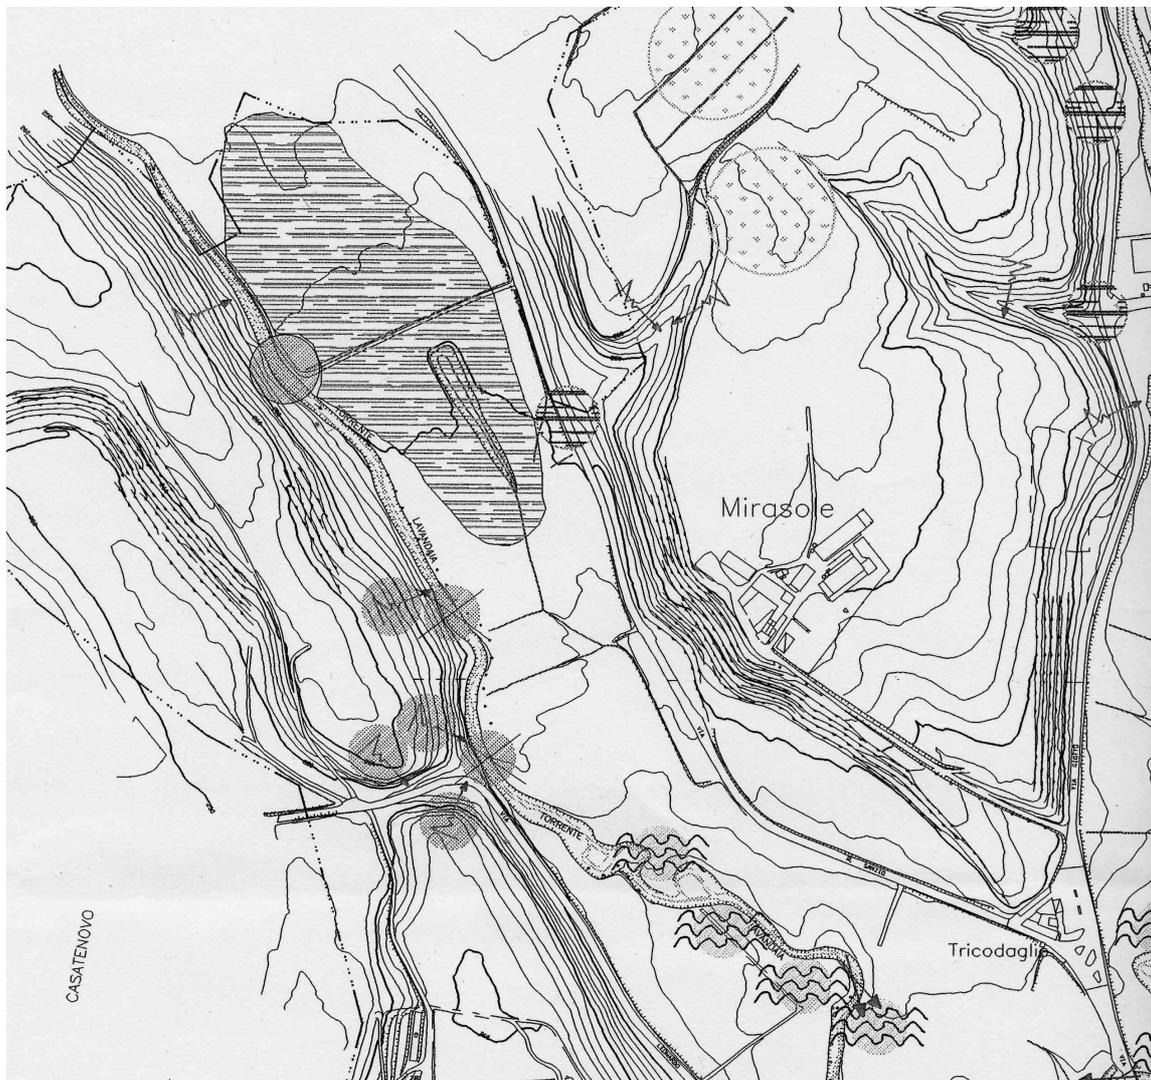
Lo Studio geologico a supporto del PRG del Comune di Lomagna (Lanfranconi e Penati, 2001) ricostruisce l'andamento degli acquiferi nel territorio comunale; in particolare individua una falda superficiale contenuta nei materiali di deposizione più recente, rappresentati dalle alluvioni dei torrenti Lavandaia e Molgoretta. Tale falda, non protetta da eventuali episodi di inquinamento e quindi non utilizzabile a scopo idropotabile, nella valle della Lavandaia presenta soggiacenza di pochi metri (meno di 10 m); nell'area del fontanile e nella zona immediatamente a monte dello stesso inoltre sono segnalate soggiacenze inferiori a 2 m, come riportato nella Carta di Sintesi (stralcio nella figura successiva).

Tali soggiacenze sono confermate dalle misure effettuate nel corso dello studio sui quattro piezometri approntati per il controllo delle oscillazioni freatiche e sulla quota del pelo dell'acqua nel Fontanile, che corrisponde alla quota freatica.

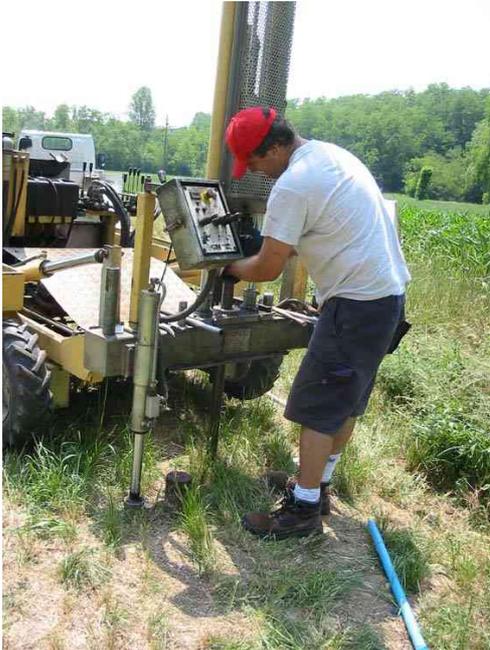
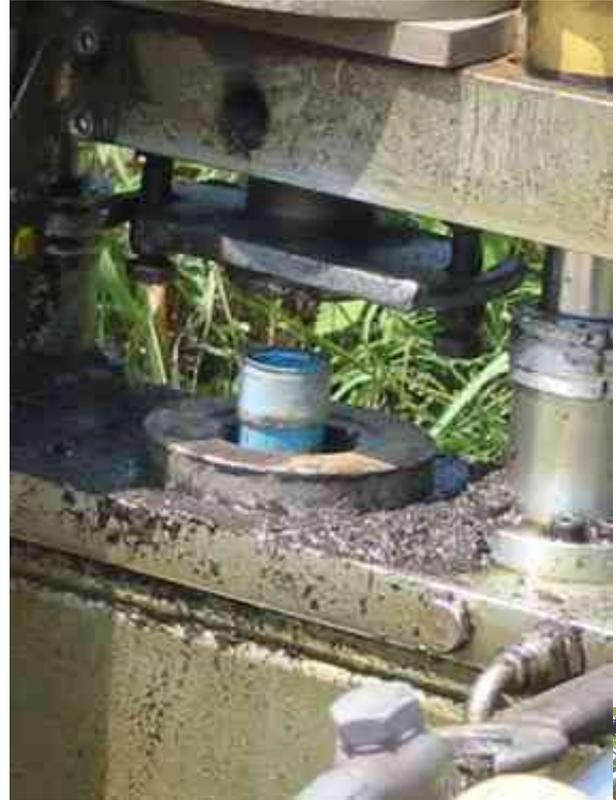
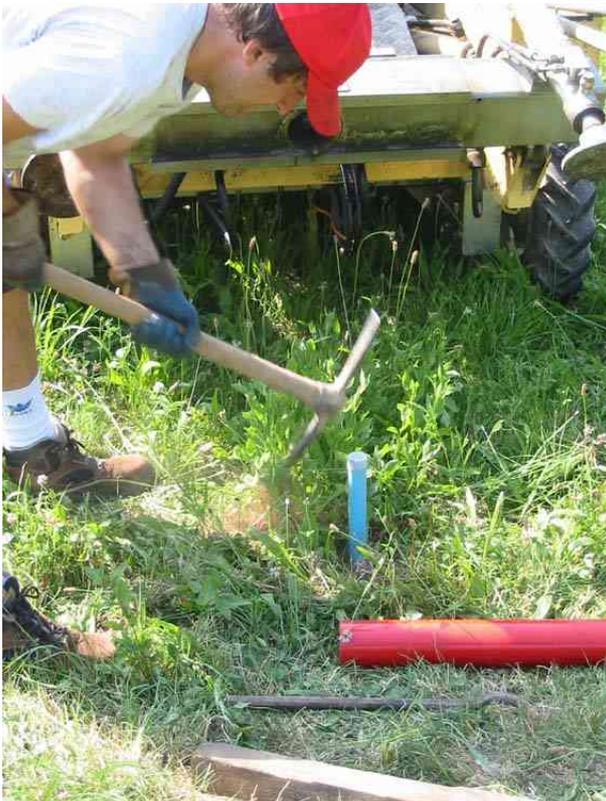
I piezometri raggiungono la profondità di circa 4 m da p.c. (da 4.8 m di P1 a 3.25 di P4), e sono costituiti da tubi in pvc, fenestrati, del diametro di 1 pollice posizionati con un penetrometro superpesante tipo MEARDI-A.G.I. In superficie sono protetti da chiusini metallici.

Le foto seguenti illustrano alcune fasi del posizionamento dei piezometri.

I
nfi
ssi
on
e

delle aste (sopra) e del tubo
fenestrato (a lato)
Sotto: posa del chiusino

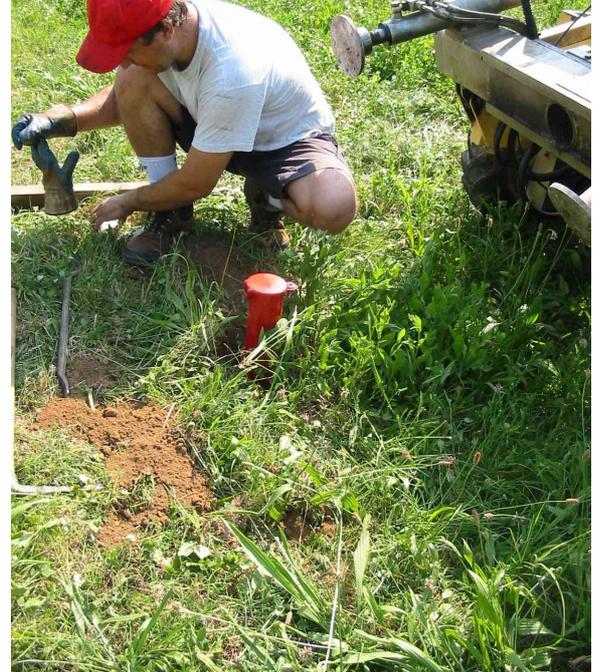
Ubicazione dei piezometri

Piezometro	Profondità tubo pvc (cm) da p.c.	H chiuso (cm)	Quota testa piezometro (cm da punto 0.0)
P1	485	24	580.8
P2	470	28	530.1
P3	390	22	414.2
P4	325	28	336.1

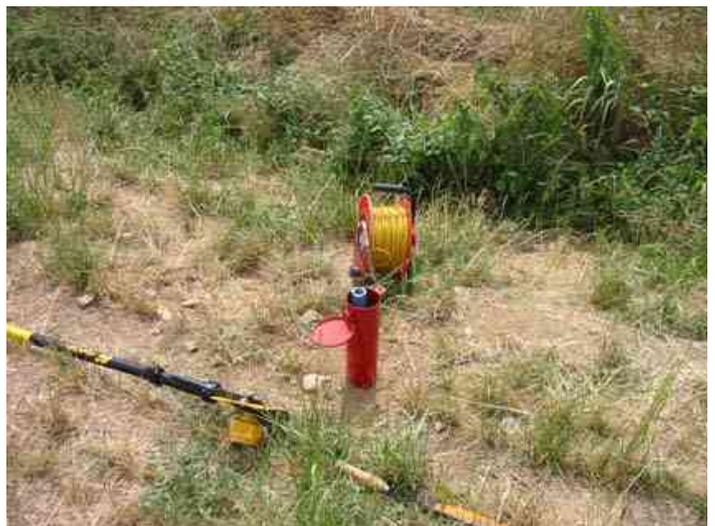
Ricostruzione stratigrafica

La messa in posto dei piezometri ha comportato di fatto l'esecuzione di quattro prove penetrometriche, che hanno permesso di registrare il numero di colpi di maglio necessari per permettere l'infissione di tratti di 30 cm di aste. Tali dati vengono rappresentati con appositi grafici, attraverso i quali si visualizza la resistenza alla penetrazione del terreno.

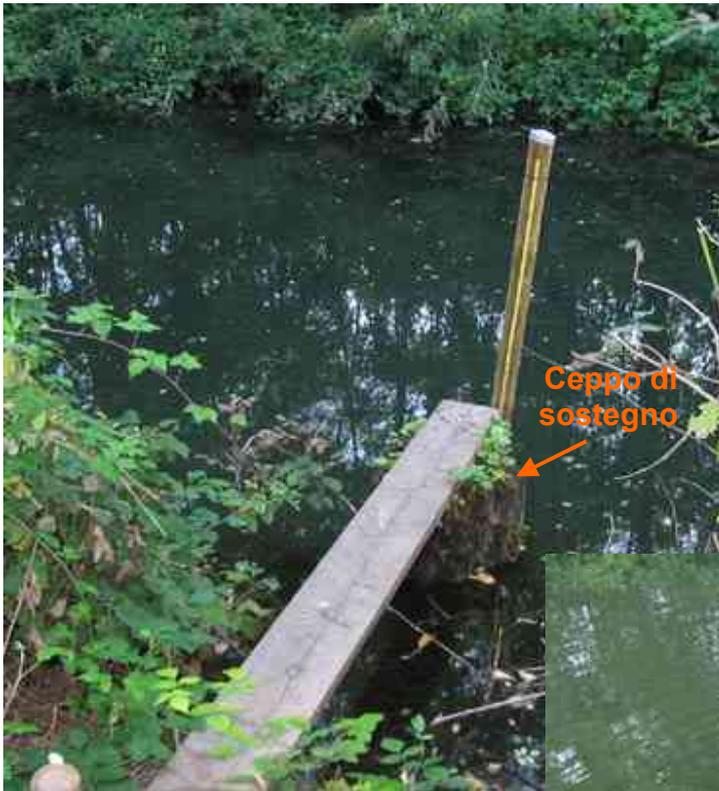
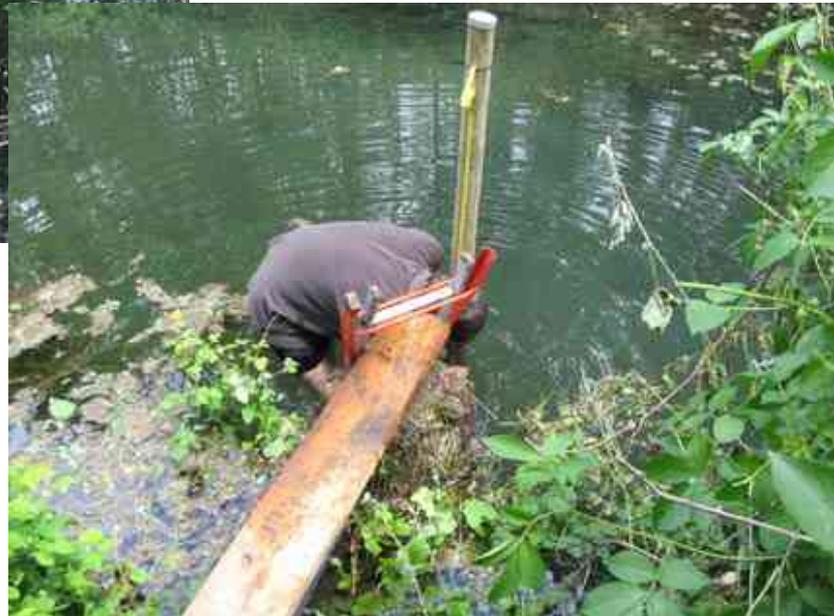
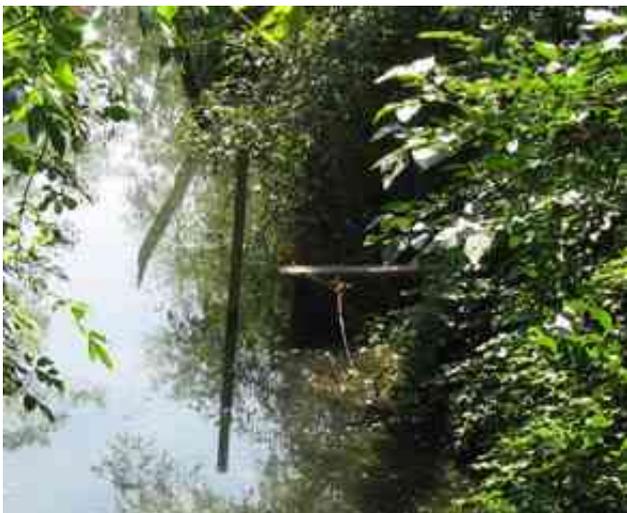
La quota del pelo libero dell'acqua in m s.l.m. è stata ricostruita attraverso una serie di battute topografiche che hanno permesso di quotare un punto sulla passerella dell'idrometro A1.

Alcune fasi della messa in posto dell'asta A1

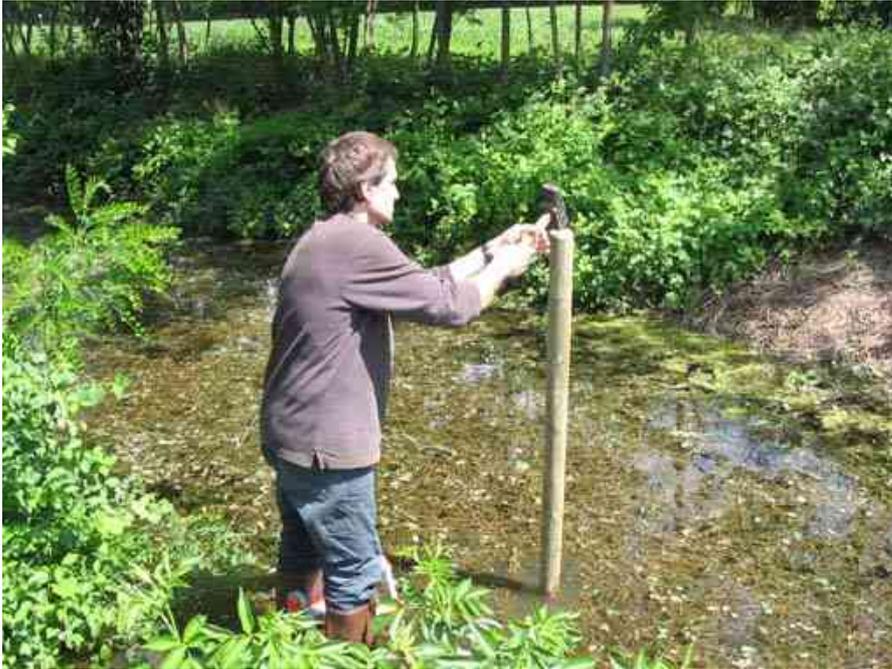
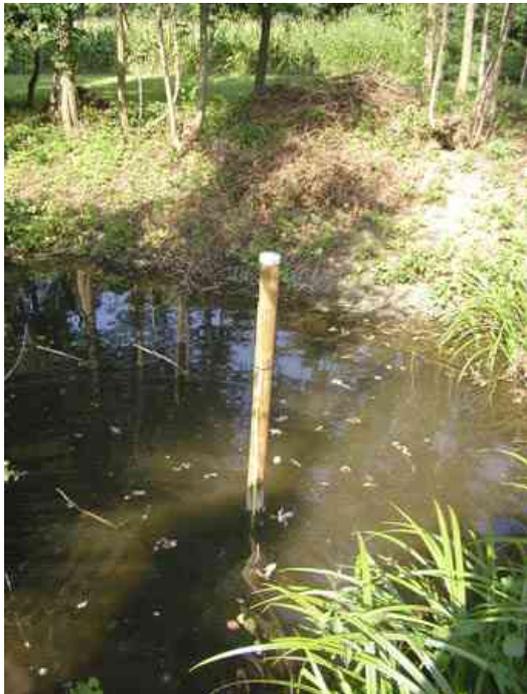
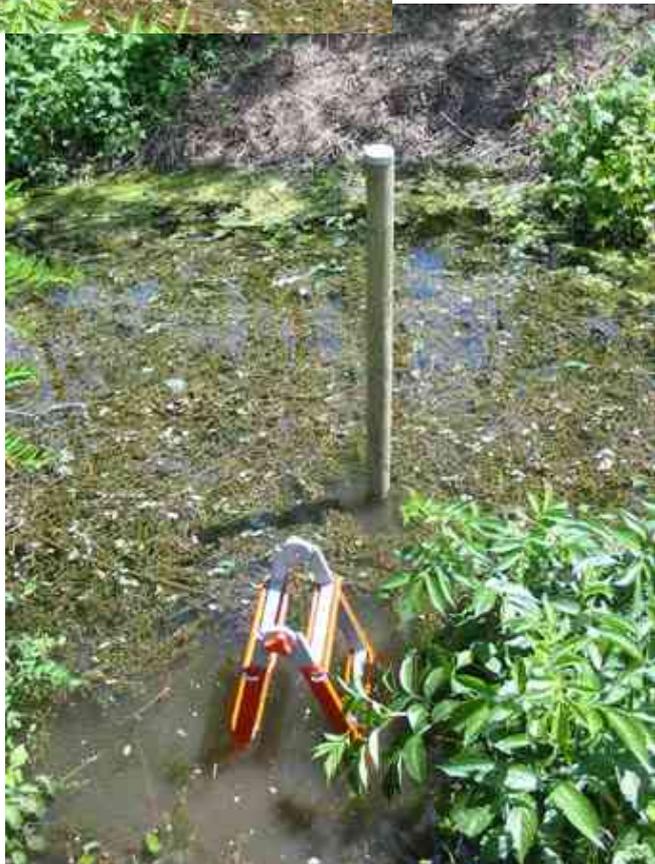
La

messa in posto dell'asta A2

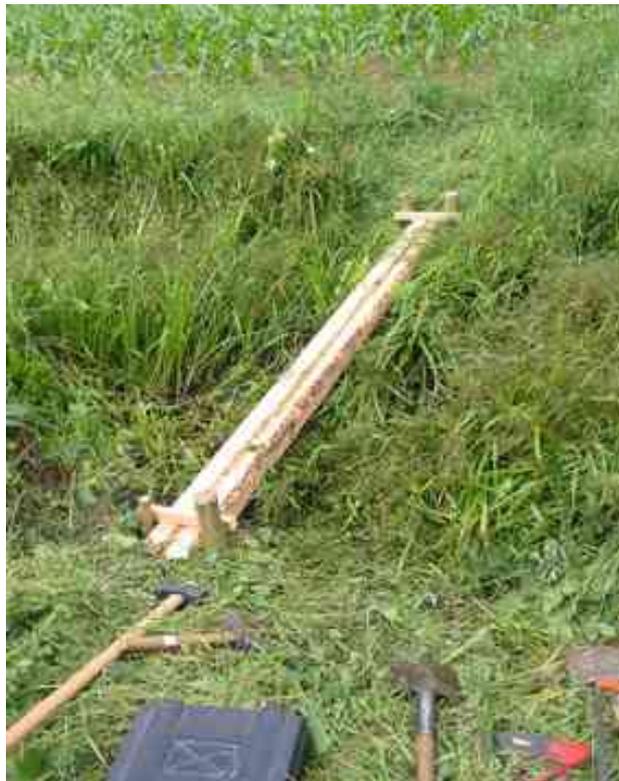
Per facilitare il raggiungimento degli idrometri, la cui lettura è possibile solo dalla sponda occidentale del Fontanile, è stato costruito sul canale di uscita un piccolo ponte in legno, utilizzando due tronchi di diametro 20 cm e lunghezza 4 m.

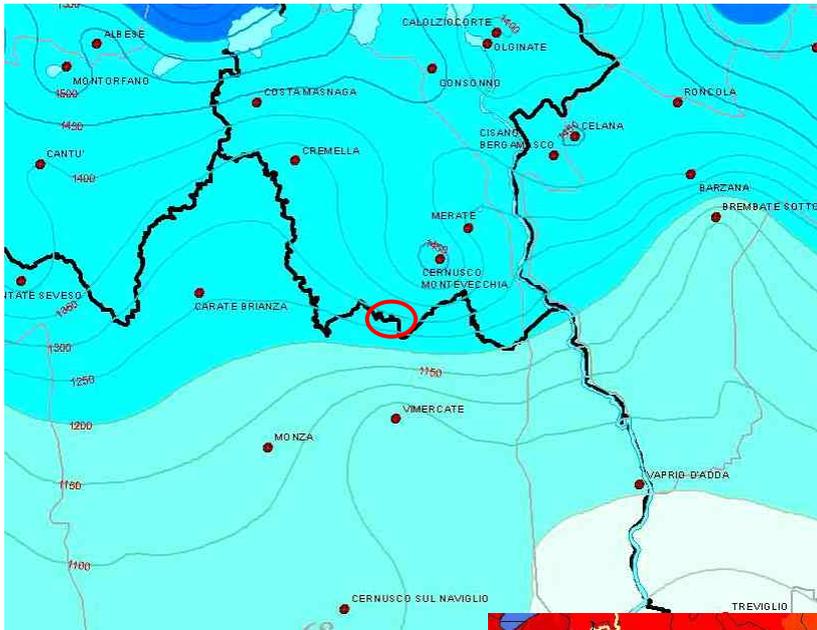
Carta delle isoiete medie annue sec. Cerini, Carelli (2000) (sopra) e delle temperature medie sec. la banca dati rea (sotto)

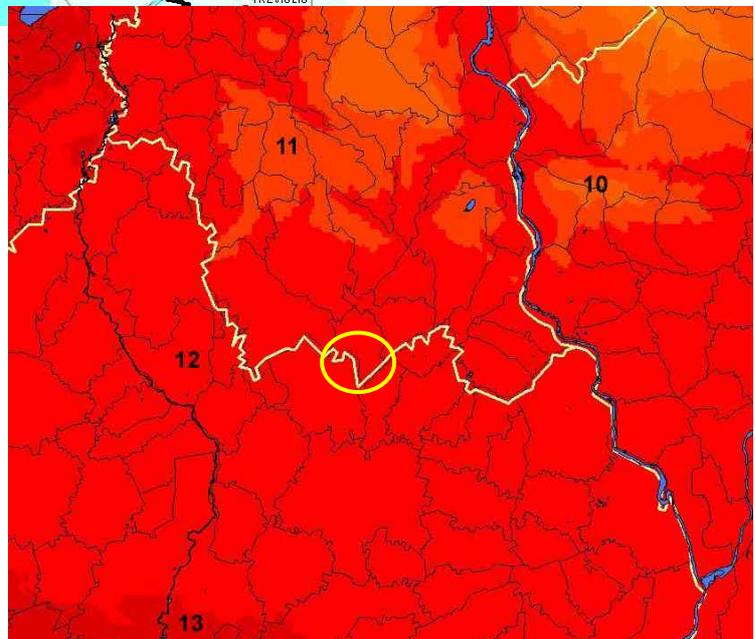
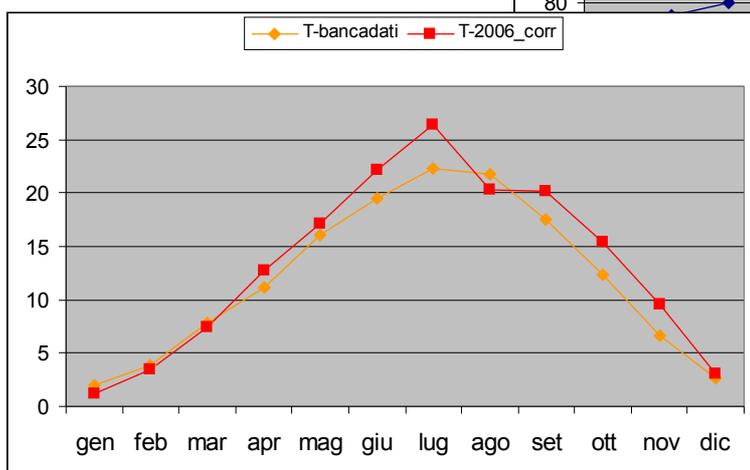
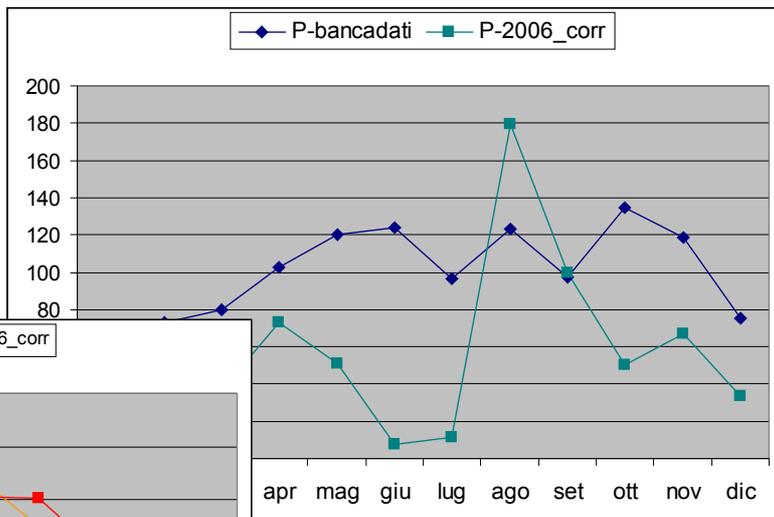
regimi delle piogge (a fianco) e delle temperature (sotto) a Lomagna nella banca dati cinquantennale e nei rilievi 2006

Quanto alle temperature si noti che la media di gennaio è pari a 2,6°C (3,01 nel 2006), mentre la massima coincide con il

mese di luglio che nel 2006 è stato, con 26,37°, superiore del 18% alla media cinquantennale.

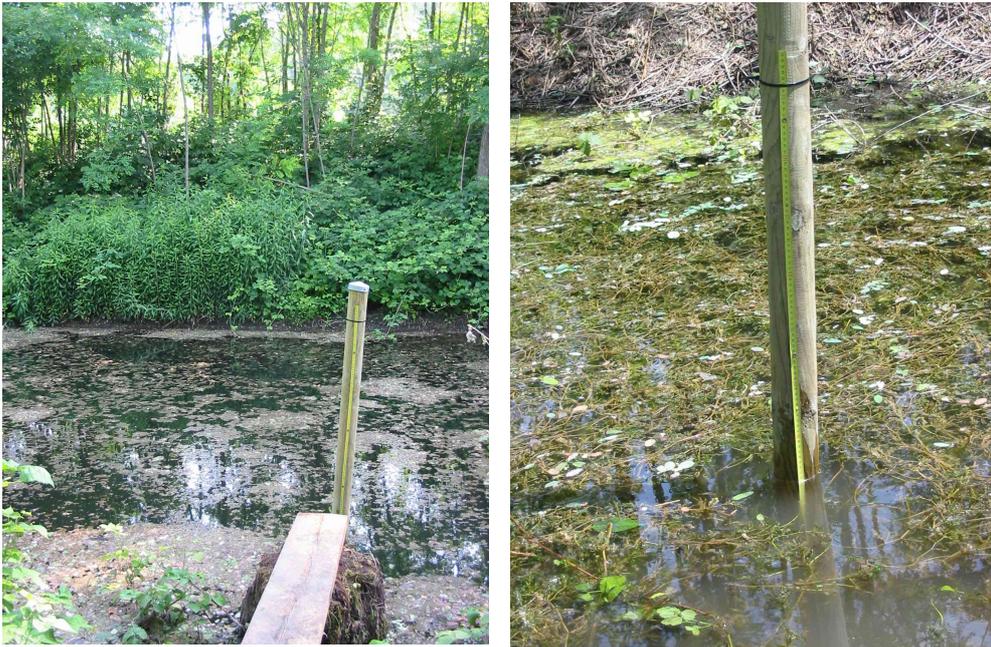
Il regime giornaliero delle piogge è stato anche confrontato con le oscillazioni del livello idrico nel Fontanile, misurato per mezzo delle due aste di misura appositamente posizionate (si veda al capitolo precedente – immagini punto A1, a monte, e A2, a valle).

Le variazioni del livello idrico sono state contenute in un intervallo di 10 cm circa, naturalmente escludendo i livelli minimi raggiunti durante la prova di portata, per emungimento forzato con pompe idrovore.

Dall'inizio di giugno alla misura del 31 luglio si assiste ad un lieve, costante abbassamento del livello idrico nello specchio d'acqua, limitato comunque a circa 7 cm complessivamente. Occorre considerare che in questo periodo risulta anche massima la perdita dovuta alla evaporazione diretta dalla superficie idrica. Dall'inizio di agosto al primo settembre, questo abbassamento si ferma ed, anzi si assiste a qualche segnale di ripresa che culmina dopo la metà del mese (+ 2 cm), in corrispondenza della fine del secondo periodo piovoso di agosto (90 mm di pioggia in una settimana circa).

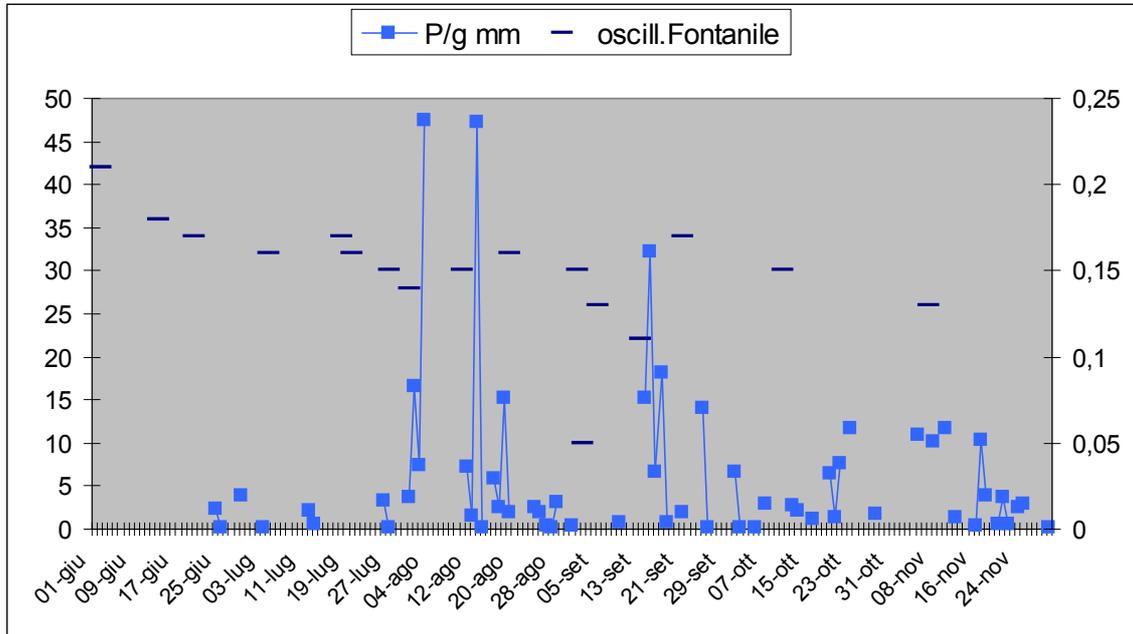
Il confronto tra le oscillazioni del livello idrico nel Fontanile e il regime delle piogge registrato nel periodo di controllo, mostra, come descritto in precedenza, una precisa correlazione, limitata però ad una modesta influenza delle sole precipitazioni di maggiore entità e con tempi di risposta piuttosto rapidi.

Trattandosi di oscillazioni di 1-3 cm a volta, risulta difficile separare l'effetto dell'apporto idrico di falda dagli altri elementi del bilancio (evaporazione, ecc.), considerando anche l'effetto di apporto diretto sullo specchio d'acqua di 5-10 cm di pioggia negli eventi di maggiore intensità. Tuttavia gli incrementi successivi ad eventi piovosi significativi sono sempre riconoscibili.

Nella figura seguente è illustrata questa correlazione (asse Y a sinistra: mm di pioggia; asse Y a destra: oscillazione rispetto ad un valore minimo virtuale di poco inferiore a quello raggiunto durante la prova di portata del 2/9/06).

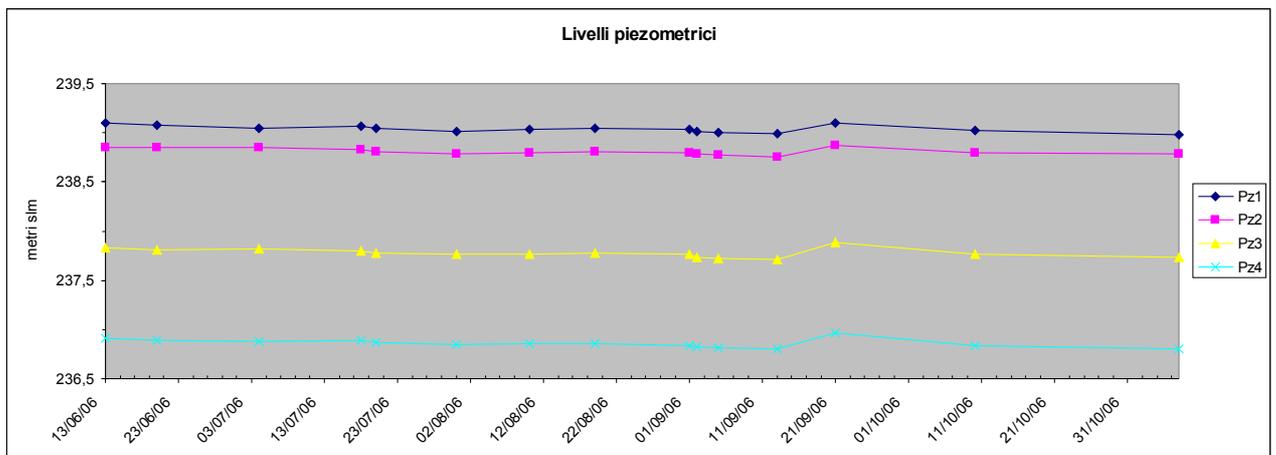
Nella figura seguente sono riportati i grafici corrispondenti alle quote misurate tra il 13/6/06 e il 7/11/06 nei 4 piezometri di controllo.

Il più netto abbassamento corrisponde alla settimana seguente la prova di pompaggio-portata che, oltretutto, conclude un periodo asciutto. Ad essa segue l'innalzamento più netto della falda, leggibile nelle misure del 21/9.

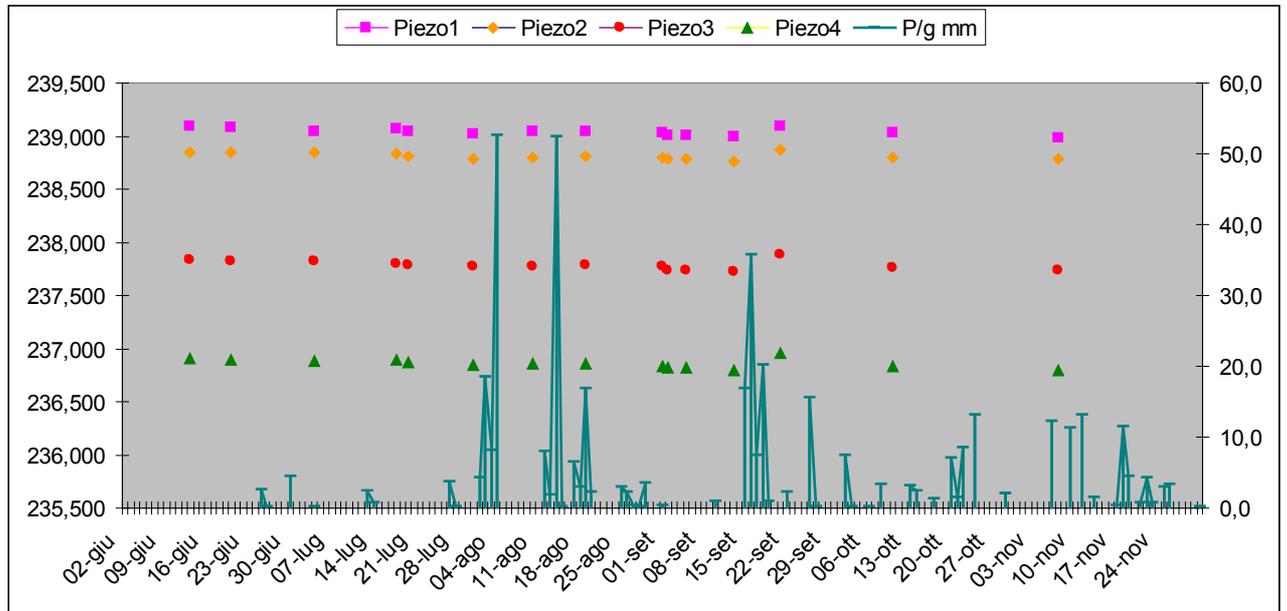
La relazione con le piogge è dunque abbastanza ben confermata anche dai livelli piezometrici, come visibile (nonostante gli scarsi dislivelli) nella figura seguente.

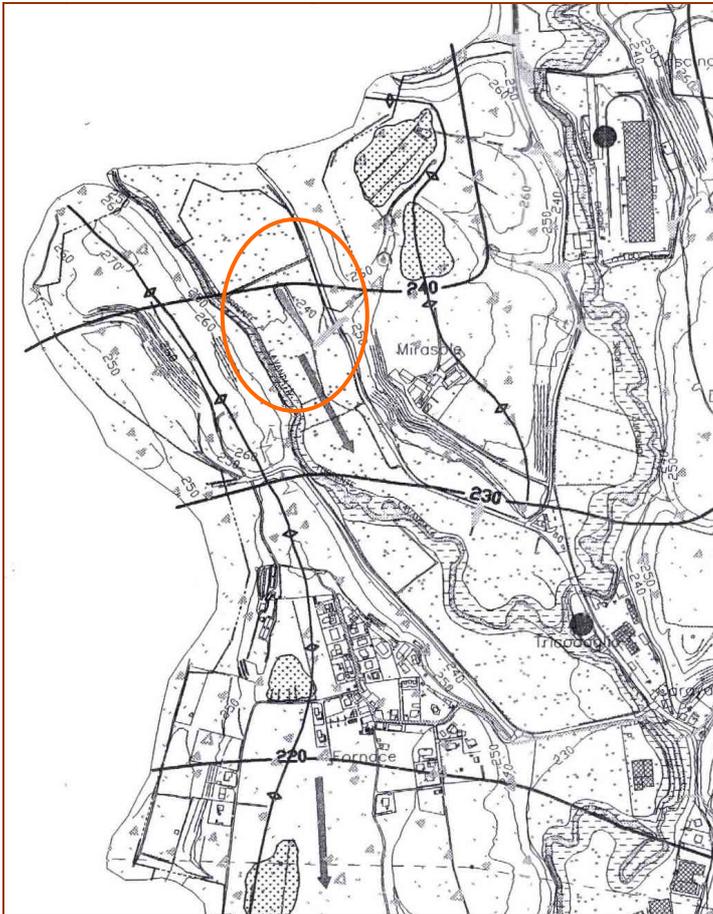
Nella figura a fianco, che rappresenta un dettaglio della Carta Idrogeologica prodotta per lo studio geologico a supporto del PRG di Lomagna (Lanfraconi, Penati 2001) sono riportate le linee isofreatiche ricavate da punti di misura sparsi sull'intero territorio. La soggiacenza è minima e la direzione delle linee di flusso sembrerebbe rivolta verso sud o sud-sud-ovest.

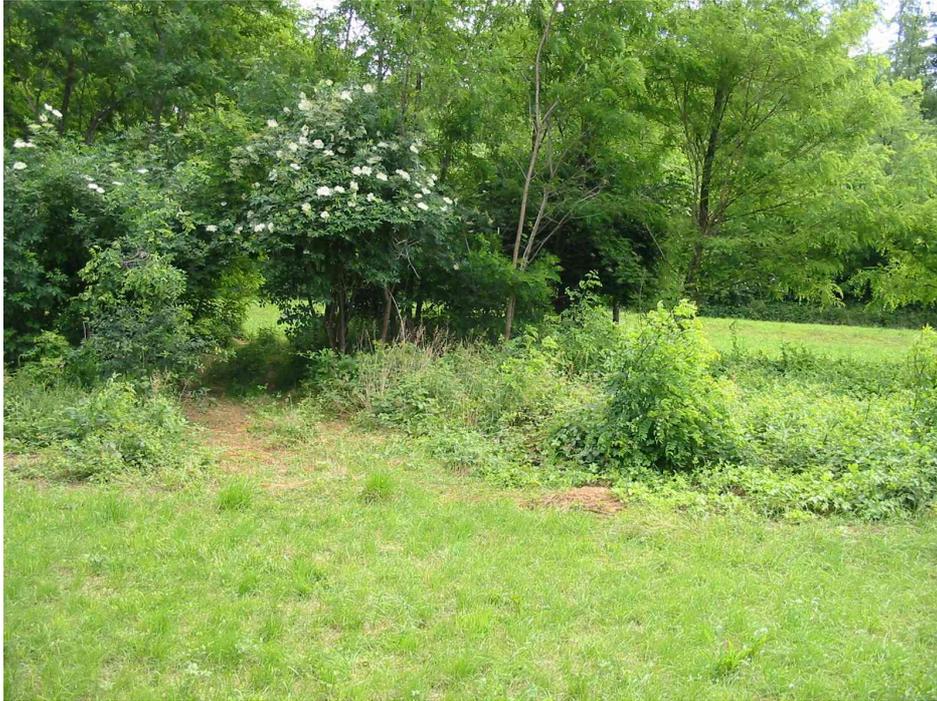
stato attuale
della vecchia testa
est del Fontanile

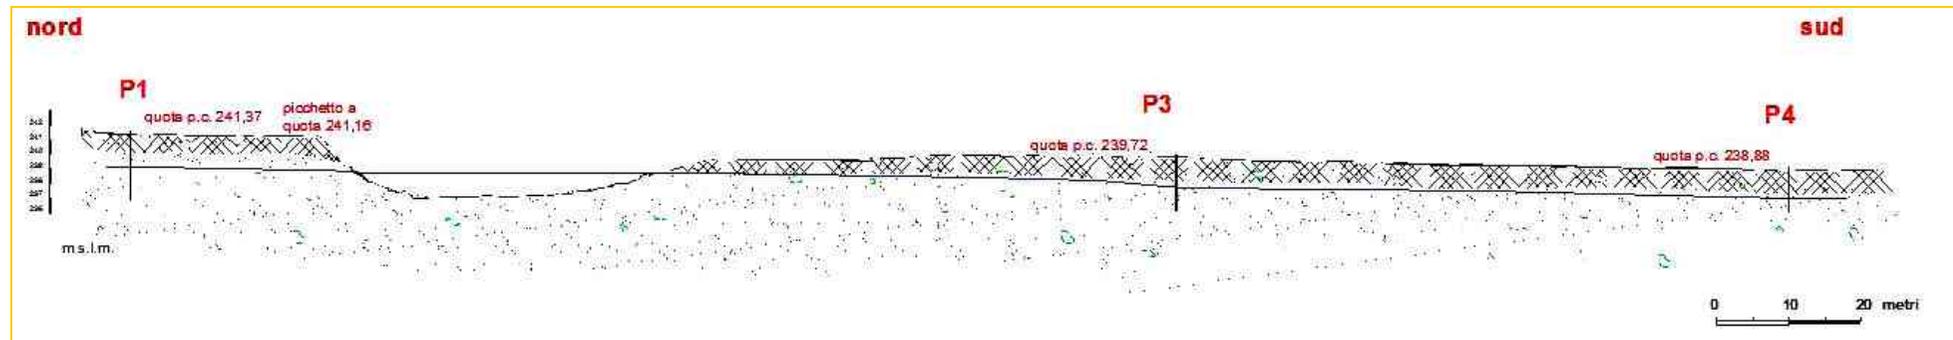
La sezione A passa per i piezometri 1, 3 e 4, la sezione B dal punto 1 passa lungo il Fontanile fino al piezometro 4.

Le differenze che segnano i caratteri litologici e granulometrici della prova n.3 trovano riscontro anche nell'andamento della superficie piezometrica rappresentata nelle sezioni A e B (si veda più avanti)

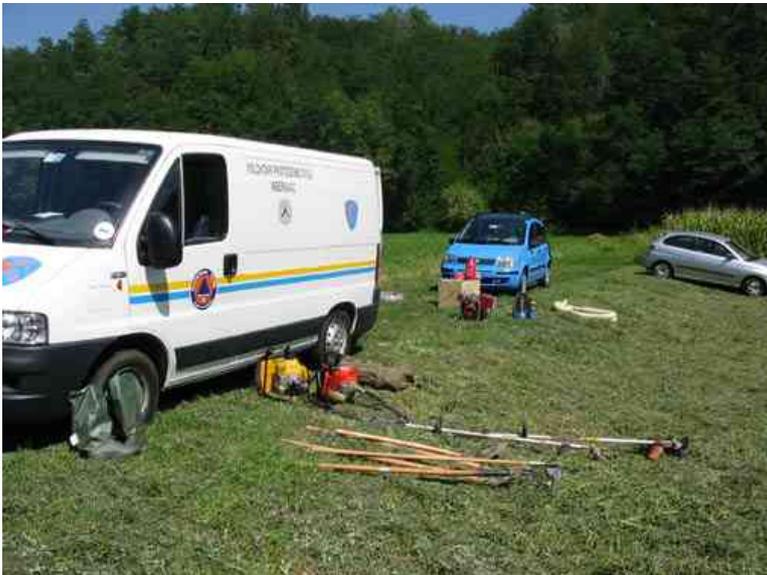
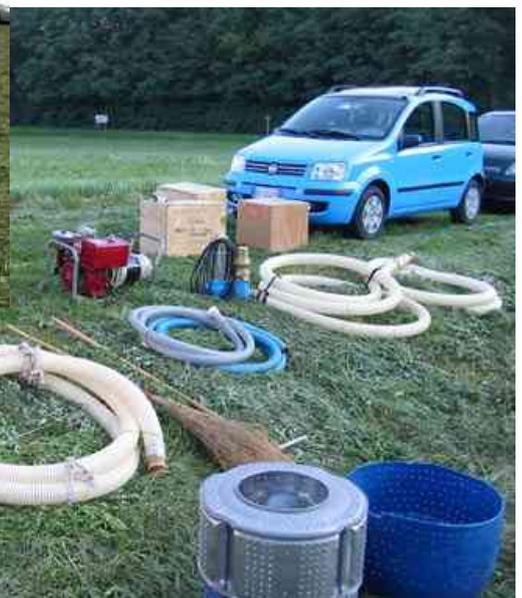
Tali pompe sono state fatte funzionare contemporaneamente per circa 2 ore, con il solo fine di abbassare in modo netto il livello dell'acqua e permettere le letture di

oscillazioni positive e negative dello stesso in funzione di una modulazione dell'emungimento su portate via via più modeste.

Tale modulazione è stata ottenuta utilizzando una sola pompa, riducendone la portata con interventi sulla potenza.

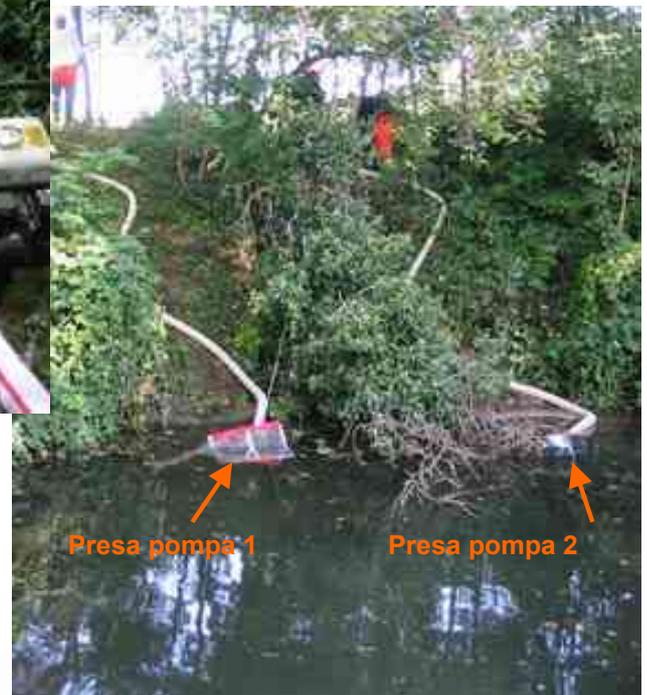
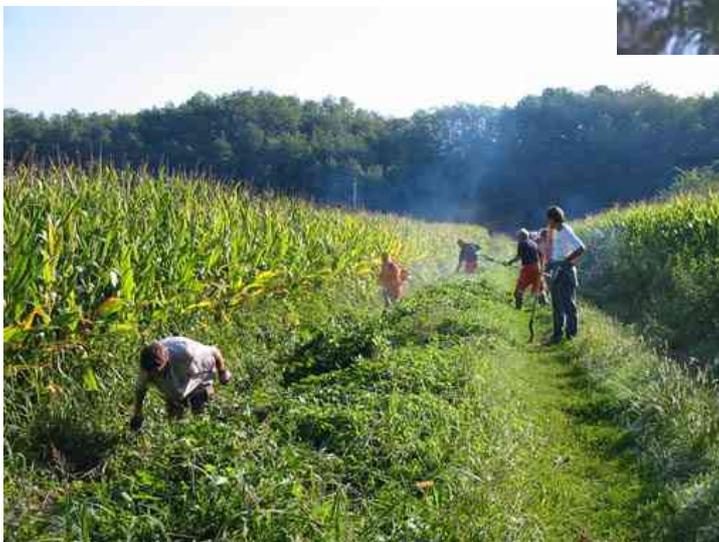
L'acqua prelevata dal Fontanile è stata scaricata nel Torrente Lavandaia utilizzando un canale di colatura posto a monte della testa del fontanile. Il canale, probabilmente inutilizzato nel 2006, risultava invaso dalla

vegetazione ed è stato necessario provvedere alla sua pulizia prima dell'inizio della prova.

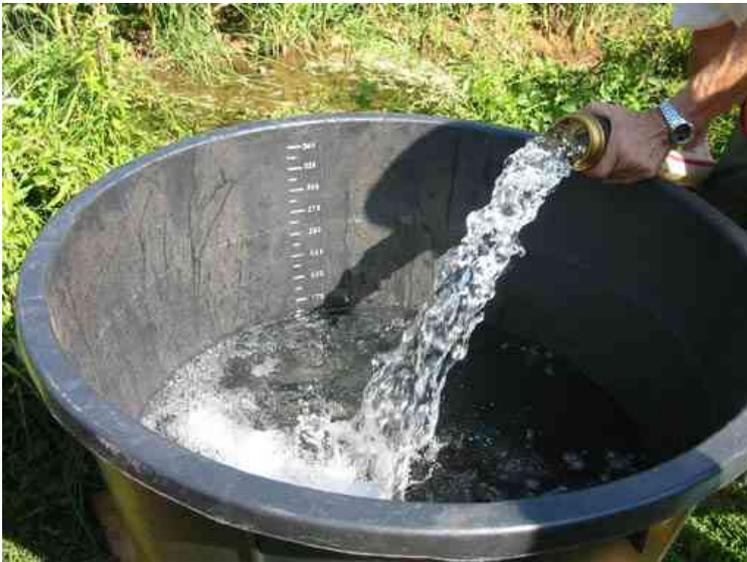
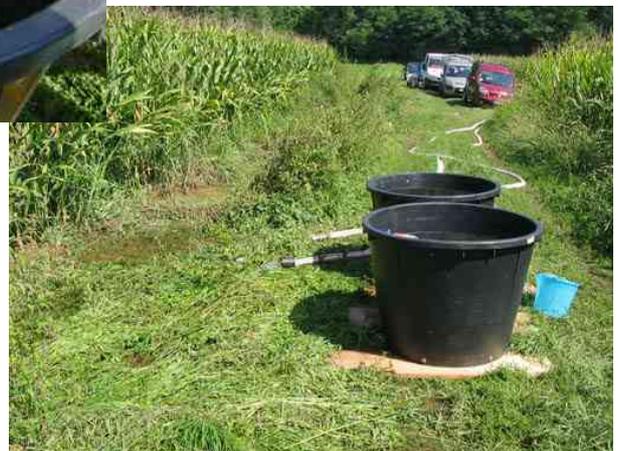
Considerando la scarsa precisione nella valutazione delle diverse portate prelevate dalla pompa, è stato messo a punto un sistema di misura della stessa, utilizzando contenitori di volume noto (300 l) e cronometrando il tempo di riempimento.

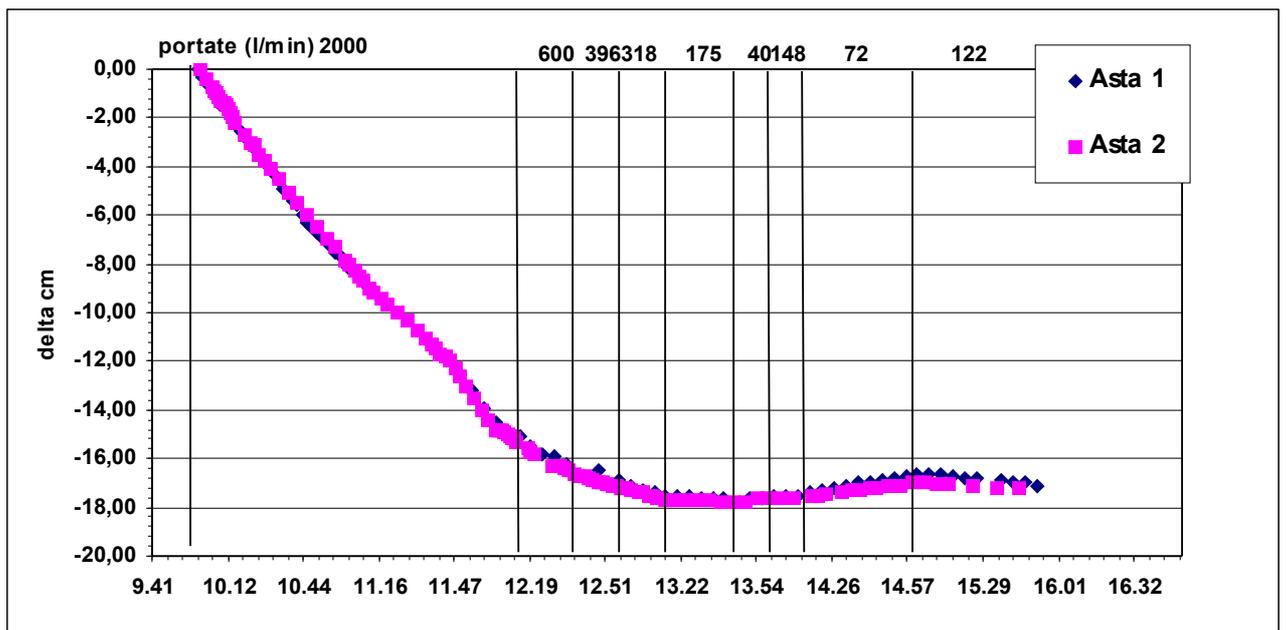
Ogni valore di portata successivo ad una variazione è stato applicato per un tempo minimo (almeno 20-30 minuti) di assestamento, durante il quale sono state eseguite le misure sulle aste idrometriche. Si è giunti ad individuare un range di portata entro il quale si passa da letture in innalzamento a letture in abbassamento, cioè con il quale il livello idrico nel Fontanile risulta sostanzialmente stabile. Ciò significa che la portata idrica estratta è pari a quella di alimentazione da parte della falda. Tale range è compreso tra 72 e 122 l/m, la cui media che corrisponde a circa 1,4-1,5 l/s.
